第18回 堀川一斉調査 実施日:2023年(令和5年)10月30日

市民の視点と感覚で
水位の変化が大きい時の堀川の様子を調べる

第18回 堀川一斉調査結果 ～水位変化が大きい時の堀川・新堀川の様子～

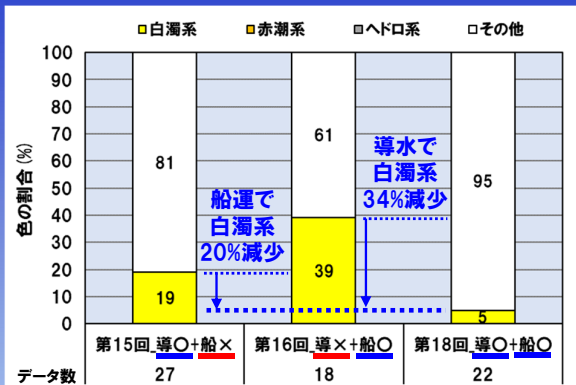
第18回(導○+船○)は、第15回(導○+船×)と第16回(導×+船○)よりも水が白濁する頻度が減少(改善)していることが分かりました。

堀川・朝日橋上流

- ・庄内川からの暫定導水 → 白濁系34%減少(改善)
- ・堀川クルーズ(船運) → 白濁系20%減少(改善)
