# 堀川1000人調査隊2010 第34回調査隊会議

## 堀川1000人調査隊2010事務局

2024年(令和6年)3月23日

## 第34回 調査報告 目次

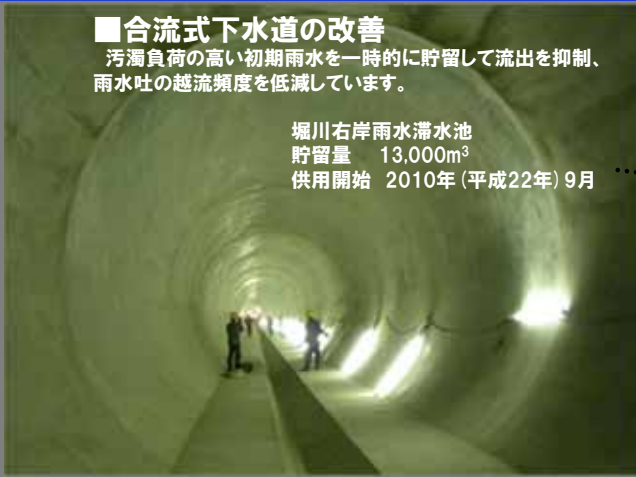
堀川右岸雨水滞水池  
貯留量 13,000m<sup>3</sup>  
供用開始 2010年(平成22年)9月

汚濁負荷の高い初期雨水を一時的に貯留して流出を抑制、雨水吐の越流頻度を低減しています。

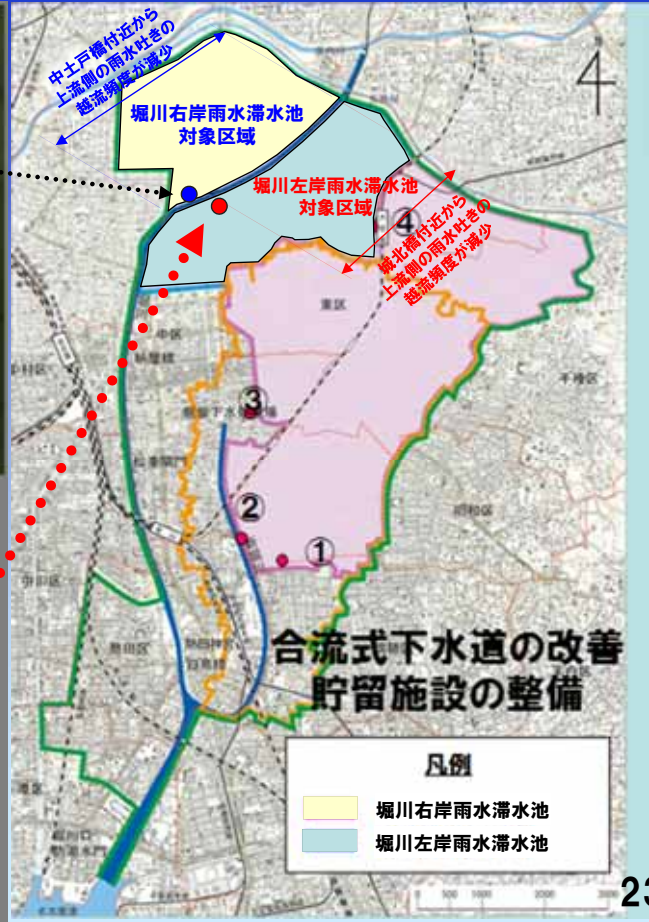
堀川左岸雨水滞水池  
貯留量 14,000m<sup>3</sup>  
供用開始 2019年(令和元年)11月

一定量の雨水までは汚水とともに水処理センターで処理されますが、それを越えた雨水は川に直接流れ出てしまいます。

汚れの度合いが大きい降雨初期の雨水を一時的に貯留する施設を雨水滞水池と言います。貯留された雨水は、降雨終了後に水処理センターに送水されて、処理(雨天時に増加した分は簡易処理)されて放流されています。

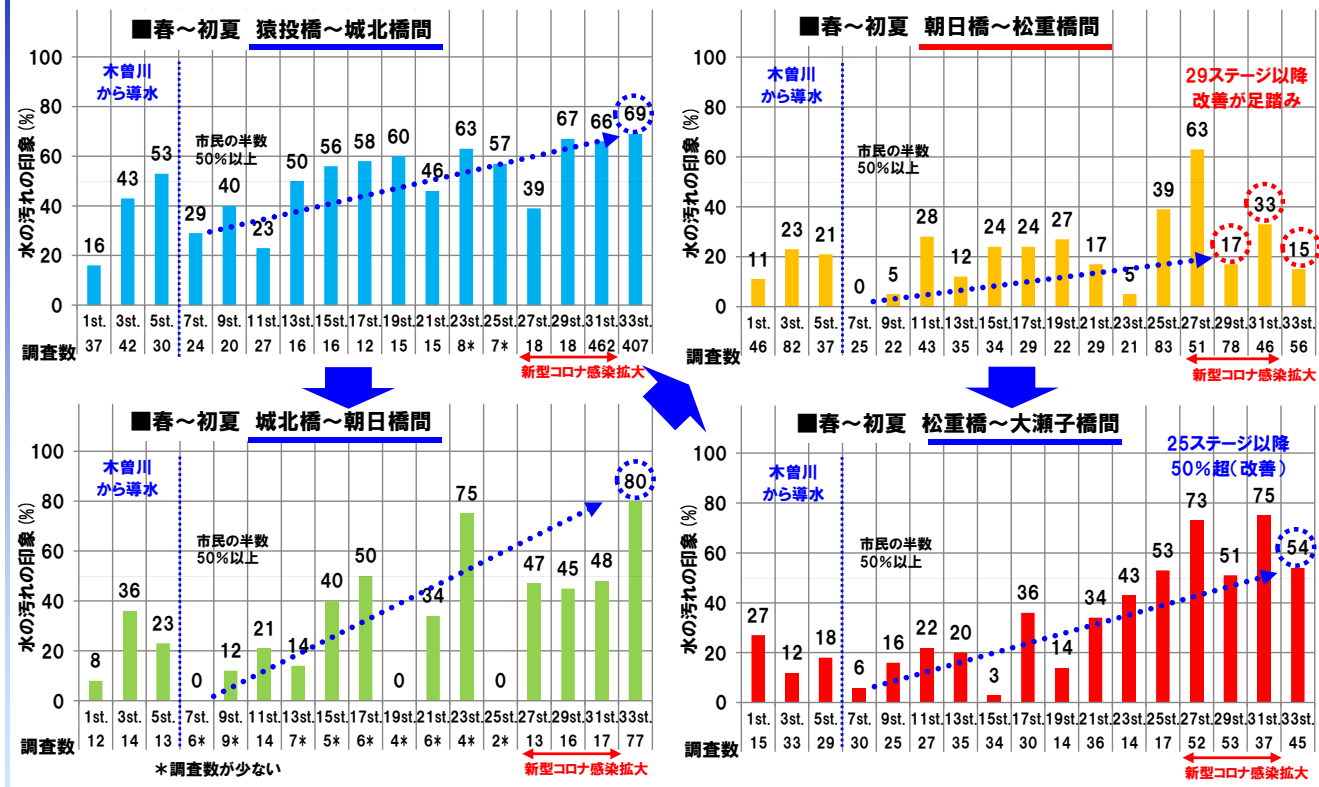
“きれい”～“どちらともいえない”の割合

第1～5ステージ：木曾川からの導水あり 前日・当日の降雨なし  
第7～34ステージ：木曾川からの導水なし 前日・当日の降雨なし

■ 区間毎(春～初夏)の水の汚れの印象はどのように変化したのか？  
導水停止後の春～初夏の水の汚れの印象は、総じて増減を繰り返しながら少しずつ改善の傾向であることが分かります。しかし、朝日橋～松重橋間では他の区間よりも改善が遅れが見られ、29ステージ以降で改善が足踏みをしています。

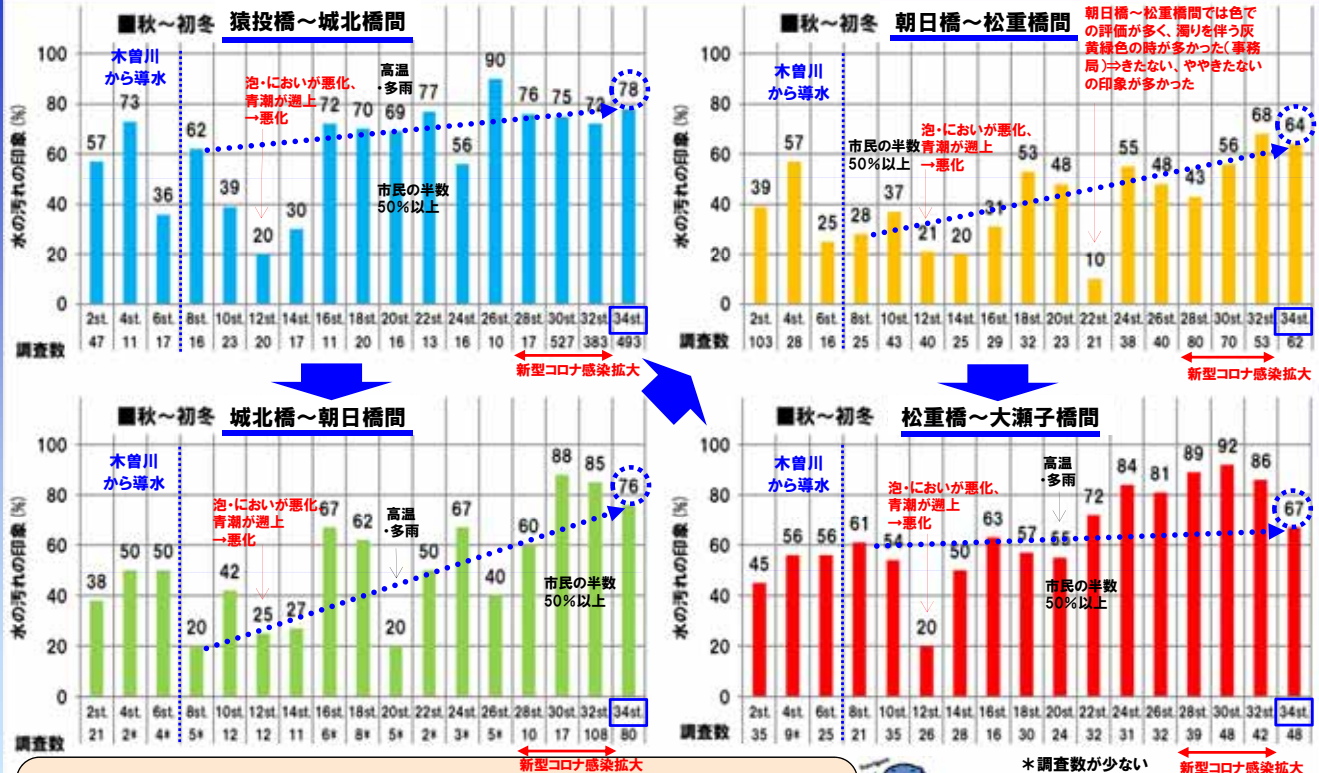
## “きれい”～“どちらともいえない”の割合

第2～6ステージ：木曾川からの導水あり 前日・当日の降雨なし  
 第8～34ステージ：木曾川からの導水なし 前日・当日の降雨なし

■ 区間毎(秋～初冬)の水の流れの印象はどのように変化してきたのか?  
 導水停止後の秋～初冬の水の流れの印象は、猿投橋～大瀬子橋間の30ステージ以降で“きれい”～“どちらともいえない”の割合が50%を超えました。特に猿投橋～朝日橋間は70%を超えています。松重橋～大瀬子橋間は67%に印象がやや悪化しました。印象が悪い時は白濁系と赤濁系の色が観察され、11月1日に鯉城・堀川27・28期調査隊から「塩分濃度が普段より高い数値が出た。」というコメントをいただきました。

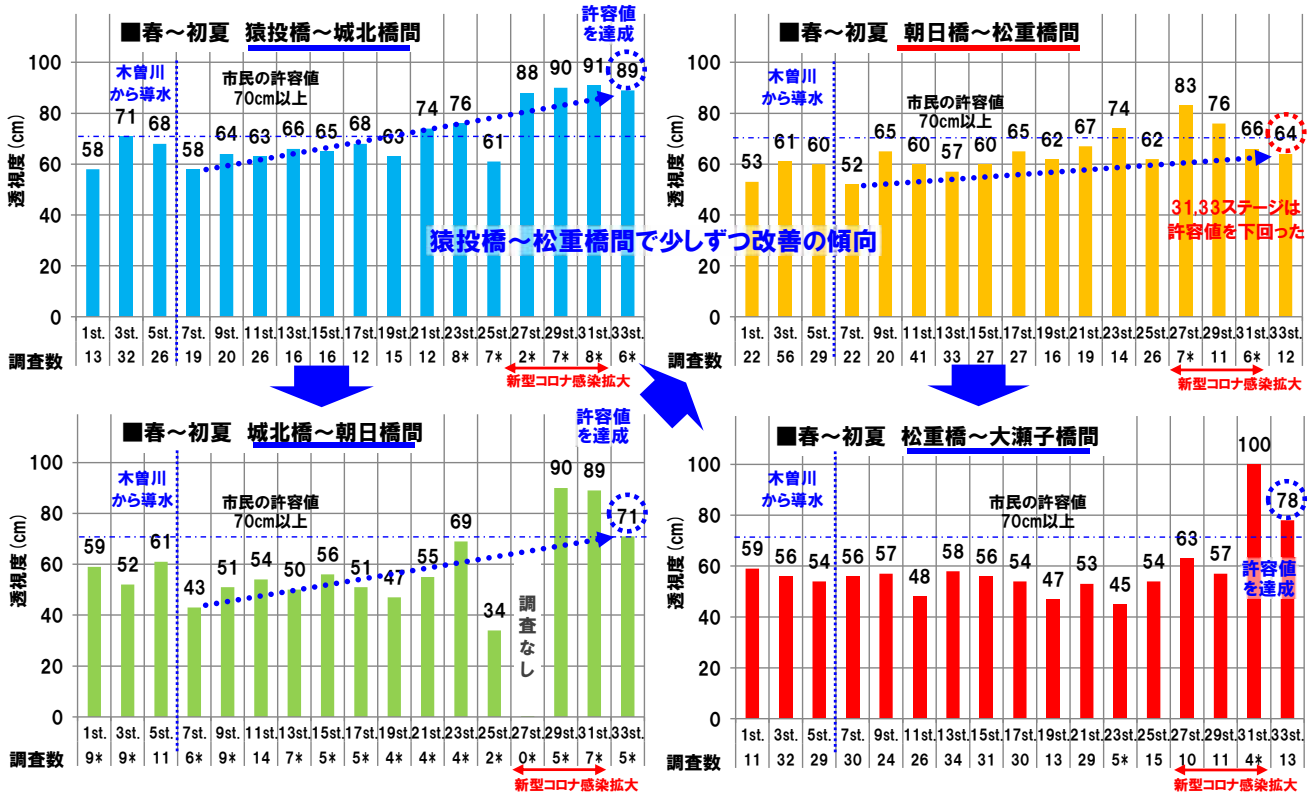
# 透視度の変化(区間平均値) ■春～初夏

第1,3,5ステージ：木曾川からの導水あり 前日・当日の降雨なし  
第7～33ステージ：木曾川からの導水なし 前日・当日の降雨なし

■ 区間毎(春～初夏)の透視度はどのように変化したのか?  
導水停止後の春～初夏の透視度は、猿投橋～松重橋間で少しずつ改善の傾向です。33ステージは猿投橋～朝日橋間、松重橋～大瀬子橋間で市民の許容値(70cm)を満足しました。しかし、朝日橋～松重橋間は許容値を下回り、改善がやや足踏みの状況でした。

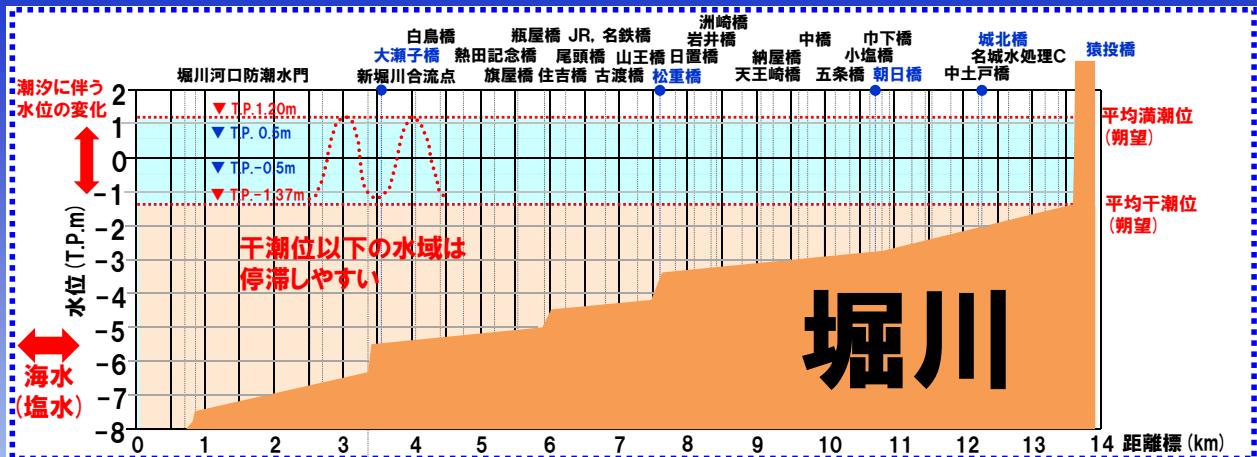
## 堀川の縦断形状(イメージ図)

資料:第24回 調査隊会議 市民報告 p.99 一部加工

潮汐に伴う水位の変化

海水(塩水)

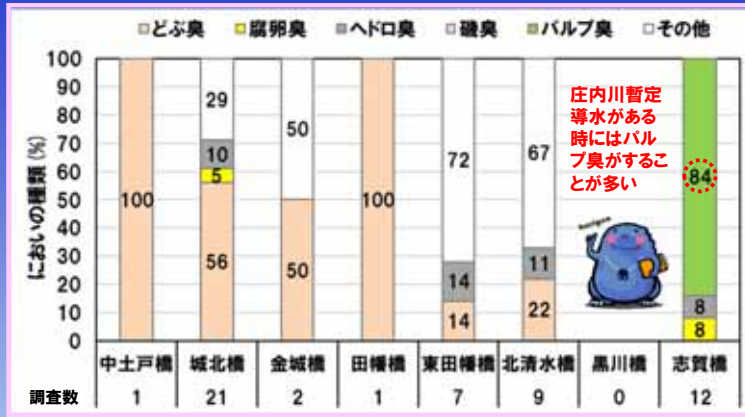
## 庄内川暫定導水:有

庄内川暫定導水がある時にはバルブ臭がすることが多い

調査データから“におい(ひどくにおう～ややにおう)”があるデータを抽出して、庄内川からの暫定導水の有無に分けて、“におい”の種類を整理しました。  
調査数は少ないですが、庄内川暫定導水がある時には志賀橋で“バルブ臭”がすることが多いことが分りました。
