# 堀川1000人調査隊2010 第35回調査隊会議

### 第35回 調査報告 目次

# 1. 堀川1000人調査隊2010の概要

6. 第35ステージ調査報告  
6.1. はじめに ~コラム~

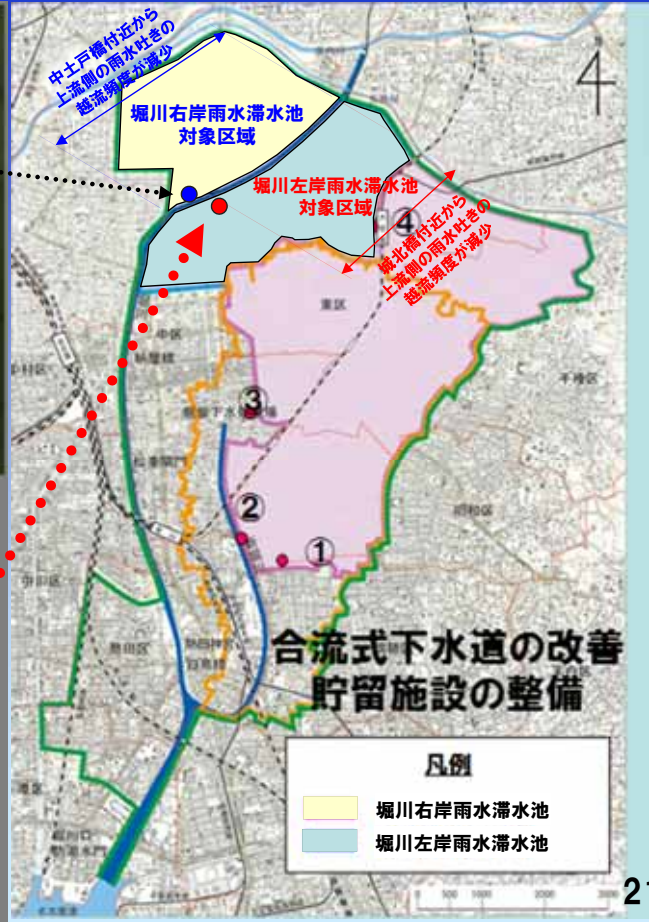
### ■合流式下水道の改善

汚濁負荷の高い初期雨水を一時的に貯留して流出を抑制、雨水吐の越流頻度を低減しています。

堀川右岸雨水滞水池  
貯留量 13,000m<sup>3</sup>  
供用開始 2010年(平成22年)9月

堀川左岸雨水滞水池  
貯留量 14,000m<sup>3</sup>  
供用開始 2019年(令和元年)11月
