# 第20回 堀川一斉調査 実施日：2024年(令和6年)10月25日

市民の視点と感覚で水位の変化が  
小さい時の堀川の様子を調べる

# 第20回 堀川一斉調査の結果

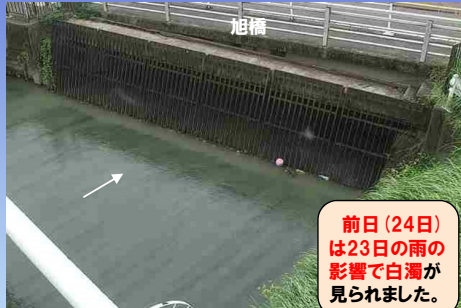
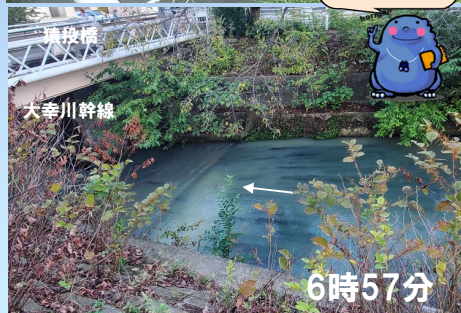
前日\_2024年10月24日

前日(24日)は23日の雨の影響で白濁が見られました。

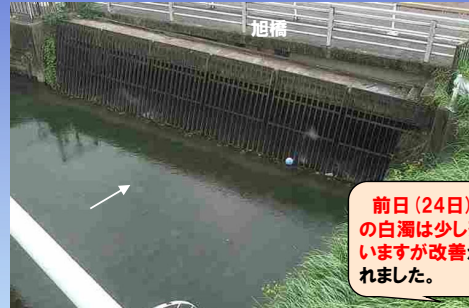
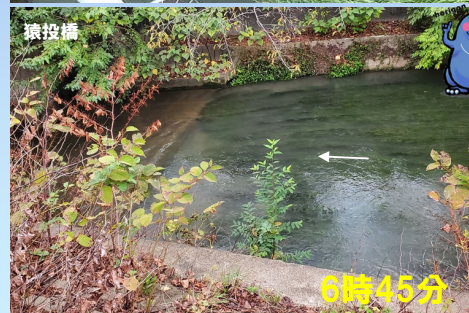
当日\_2024年10月25日

前日(24日)からの白濁は少し残っていますが改善が見られました。

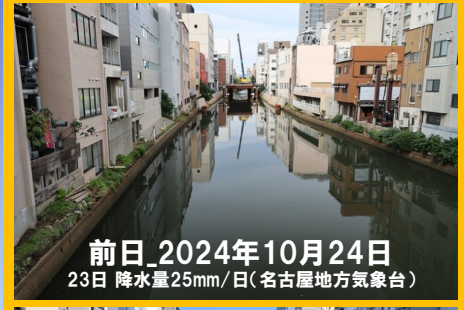
錦橋の10月24日

名古屋市内では23日に25mm/日(名古屋地方気象台)の降雨が観測されました。しかし、錦橋ではその翌日(調査前日:24日)に白濁が観察されていません。一方、当日(25日)に白濁が観察されました。  
調査当日の錦橋付近の白濁は、前日(24日)からの白濁の影響が庄内川暫定導水などの上流からの水源によって錦橋付近まで押し流されてきたものと考えています。

前日\_2024年10月24日  
23日 降水量25mm/日(名古屋地方気象台)

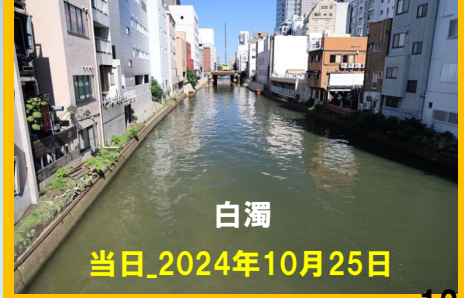
白濁  
当日\_2024年10月25日

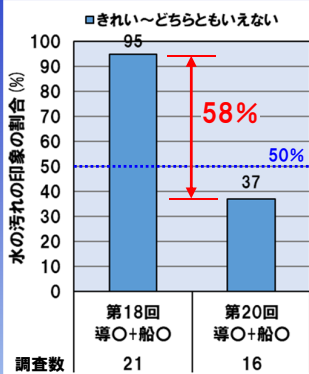
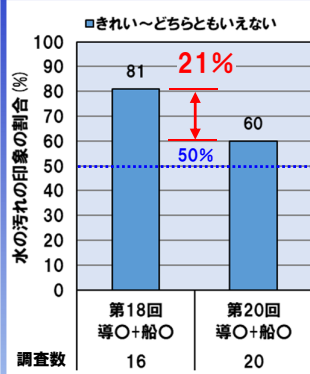
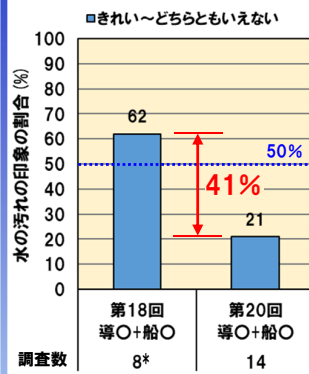
水の汚れの印象 “きれい～どちらともいえない”の割合

第20回(小潮)の水の汚れの印象は、第18回(大潮)よりも悪くなりました。具体的には、水の汚れの印象(きれい～どちらともいえないの割合)が堀川の朝日橋上流で58%、朝日橋下流で21%、新堀川(データが少ない)では41%少なくな(悪化)りました。

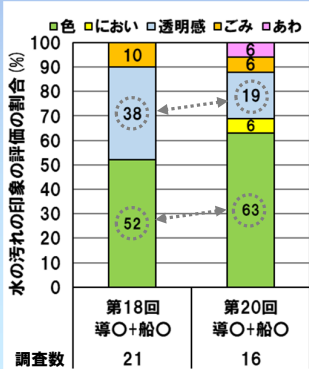
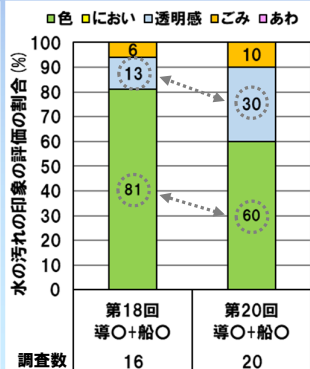
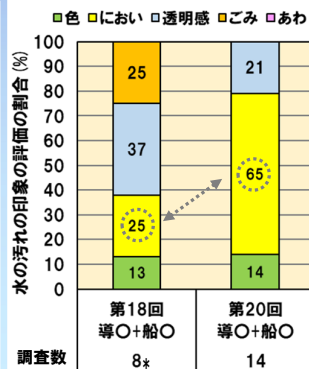
水の汚れの印象の評価

第20回(小潮)の水の汚れの印象の評価は、第18回(大潮)と比較すると、堀川の朝日橋上流で“色”での評価が増加して、“透明感”での評価が減少しました。朝日橋下流では“色”での評価が減少して、“透明感”での評価が増加しました。また、新堀川(データが少ない)では“におい”での評価が増加しました。

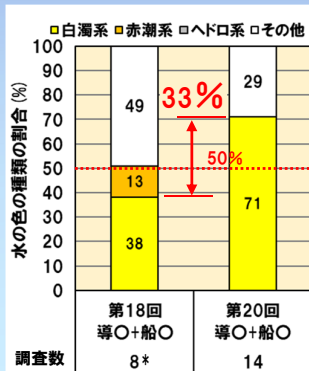
水の色

第20回(小潮)の水の色は、第18回(大潮)と比較すると、“白濁系”の色が増加しました。堀川の朝日橋上流で76%増加しました。朝日橋下流では29%増加しました。また、新堀川(データ数が少ない)では33%増加しました。

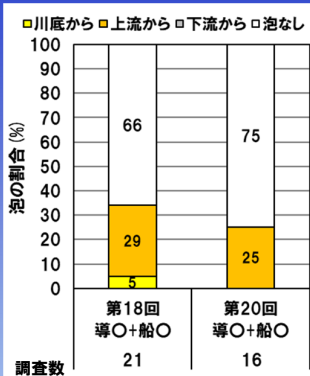
泡

堀川の朝日橋上流と下流の泡の発生状況は、第18回(大潮)と第20回(小潮)に大きな差は見られませんでした。朝日橋上流では“上流からの泡”が多く見られました。新堀川(データ数が少ない)では第20回(小潮)に“川底からの泡”が確認されました。

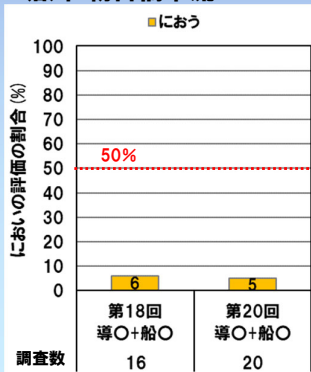
においの評価

堀川の朝日橋上流と下流のにおい(“ひどくにおう～ややにおう”の割合)の発生状況は、第18回(大潮)と第20回(小潮)に大きな差は見られませんでした。新堀川(データ数が少ない)ではにおいの割合が第18回(大潮)よりも第20回(小潮)が51%増加しました。
