堀川・新堀川の水質浄化 に向けた各局の取り組み

令和7年10月18日 第37回報告会

緑政土木局 河川計画課
上下水道局 下水道計画課
環境局 地域環境対策課

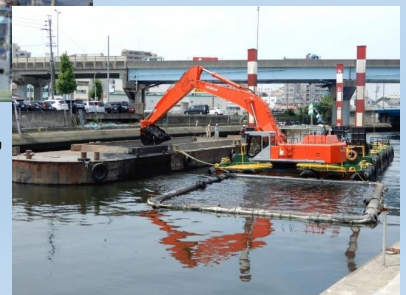
新堀川での浚渫実施状況

〈平成29～30年度〉
新堀川の上流部及び下流部でへドロを浚渫

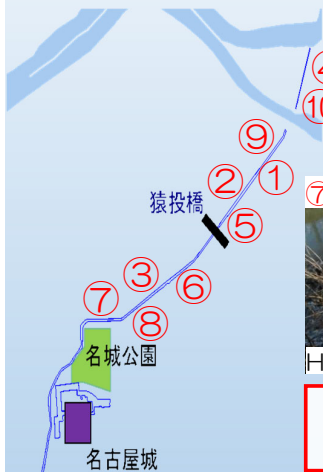
10か所の揚水量合計 $0.083\text{m}^3/\text{s}$

水中ポンプ、揚水管に鉄分が付着

井戸水の鉄分が、管やポンプに付着 ⇒ 揚水量が減少
管やポンプの洗浄、鉄分の除去を行い、良好な状態へ！

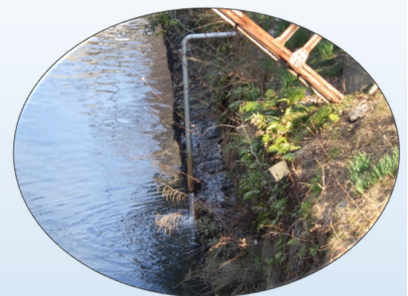
メンテナンス状況 R6年度実施 ⑥志賀橋上流

引き上げ

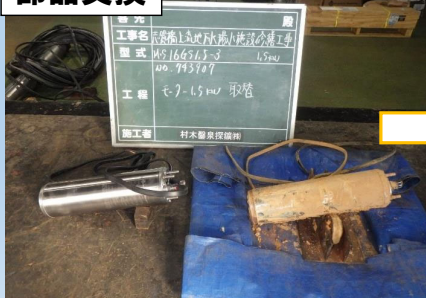
性能試験

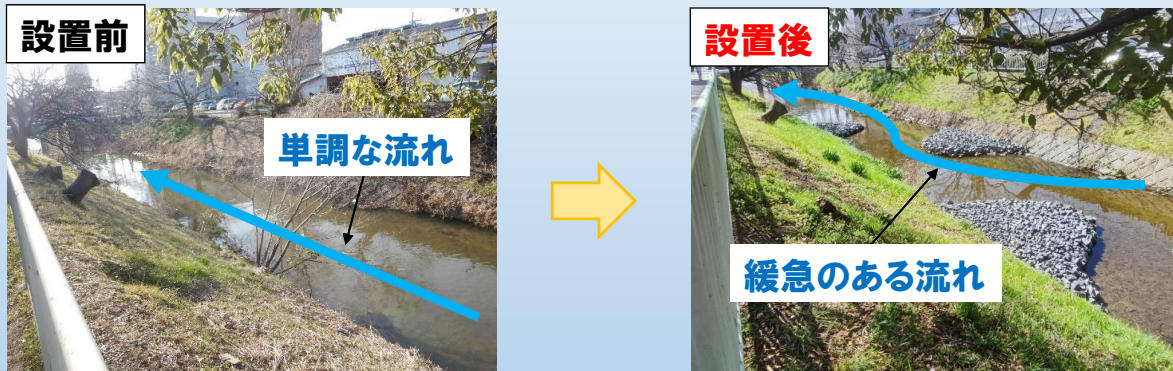
人工的に流れの速いところ、遅いところを作り、水の流れに変化をつける

↓
植物の成長を促しながら、川が自らを浄化する力の向上

↓
多様な生物の生息環境の保全と創出

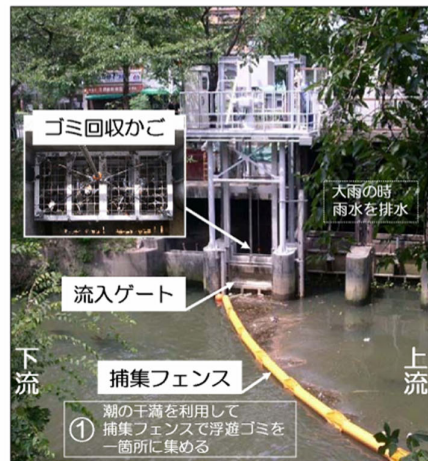
☆下水道の雨水吐き(堰)を改造して流入ゲートとゴミ回収かごを設置

施設の設置状況

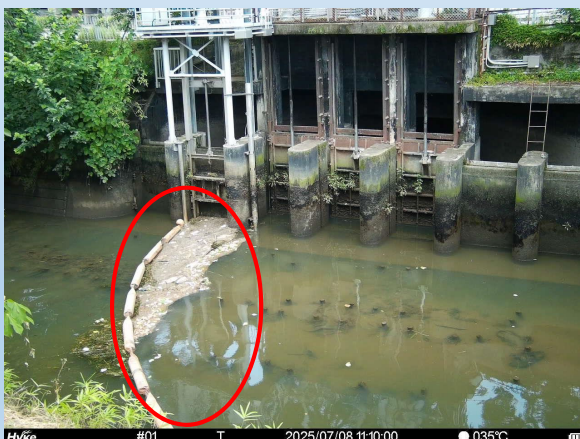
流れの向きが上流方向へ

現状…フェンスで捕集したごみの再遡上が発生

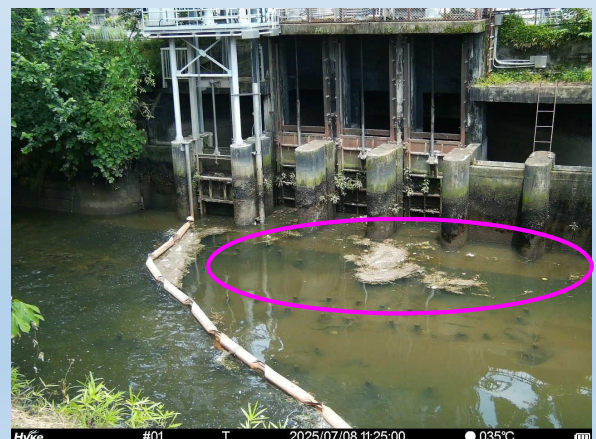
塊となったごみが再遡上を開始

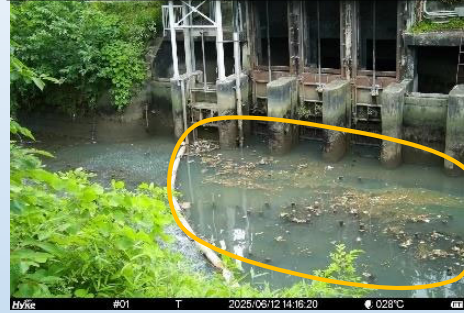
降雨後

拡散するように遡上

- ・1年の大半を占める晴天時の挙動を中心に対策を検討。
→主に右岸側の浮遊ゴミの遡上を防止する対策が有効。
- ・浮遊ごみの中には、遡上・流下を繰り返し1か月程度残存しているものがあることが判明。
→再遡上防止策により移動範囲を減らしてゴミの回収確率を上げることが必要。

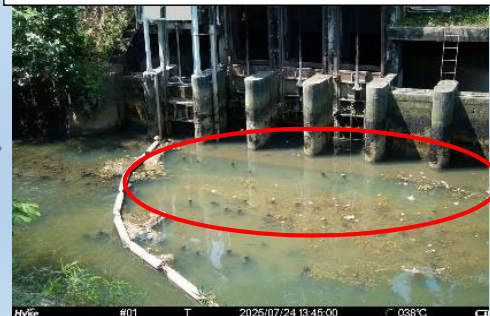
晴天時

中心よりも右岸側に沿って遡上

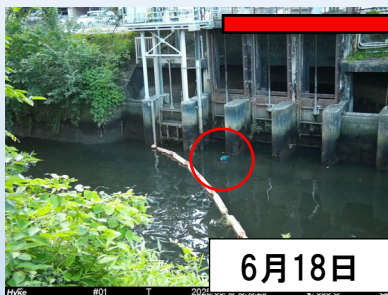
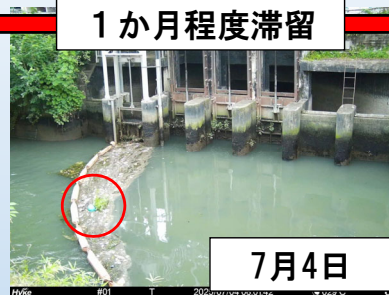
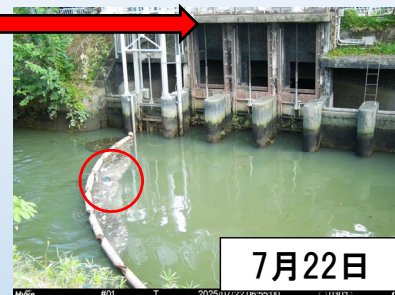
- ・回収されなかったゴミの滞留期間

1か月程度滞留

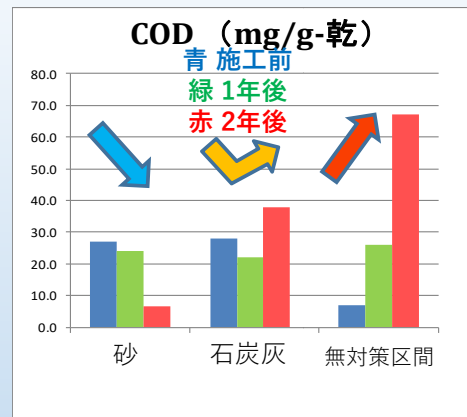
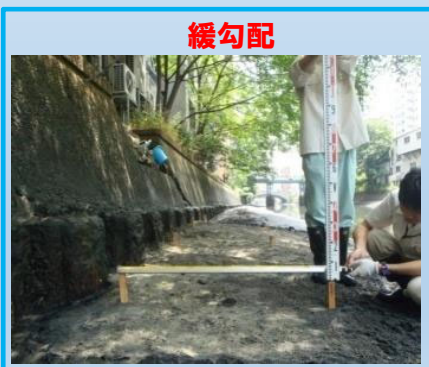
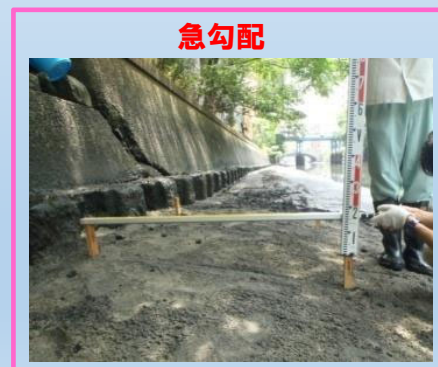
堀川の覆砂工事(H26年度)について ふいかえり

○材料特性

・砂・石炭灰の比較

○覆砂の形状

・覆砂の勾配(緩・急)の比較

➡ 得られた知見を今回の材料・覆砂構造の検討に反映

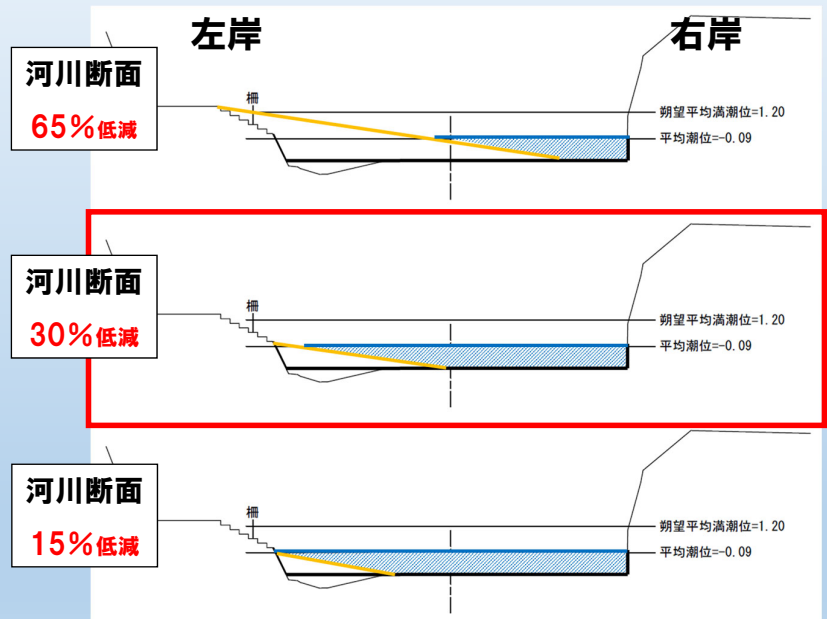
○覆砂位置、河川断面等の検討

今後の維持管理等を
考慮し覆砂位置を検討

高水時の影響を
考慮し覆砂構造を検討

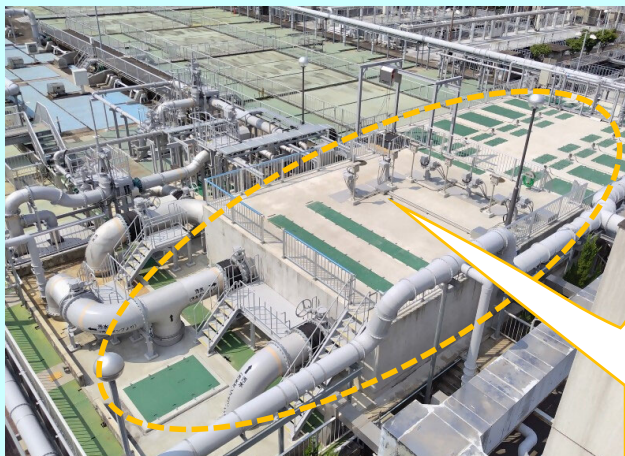
千年水処理センターの簡易処理高度化施設

◆ 千年水処理センターにおいて、令和6年8月に供用開始
→堀川・新堀川流域の水処理センター5か所のうち、
4か所で整備完了（堀川流域で2か所、新堀川流域で2か所）

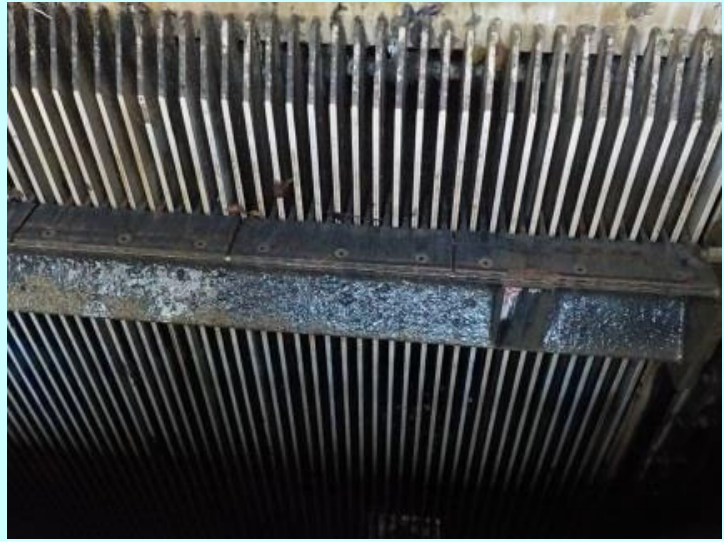
スクリーン（目幅縮小後）

- ◆ 雨水ポンプ所7か所のうち6か所で整備済み
- ◆ 熱田ポンプ所にて整備中

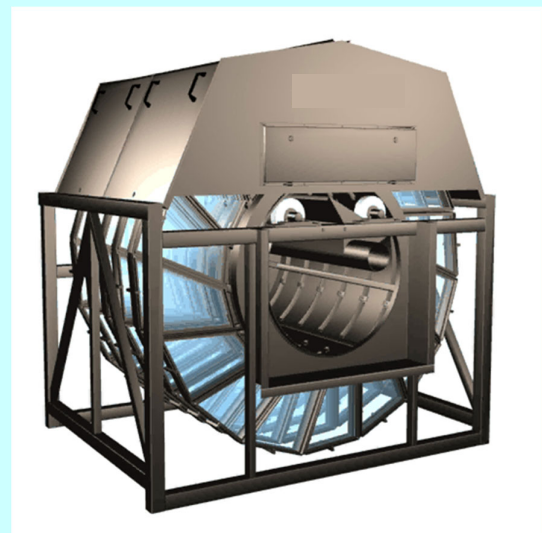
名城水処理センターのろ過装置（ディスクフィルタ）のイメージ図

- ◆ 小さな汚れを除去後、
堀川へ放流

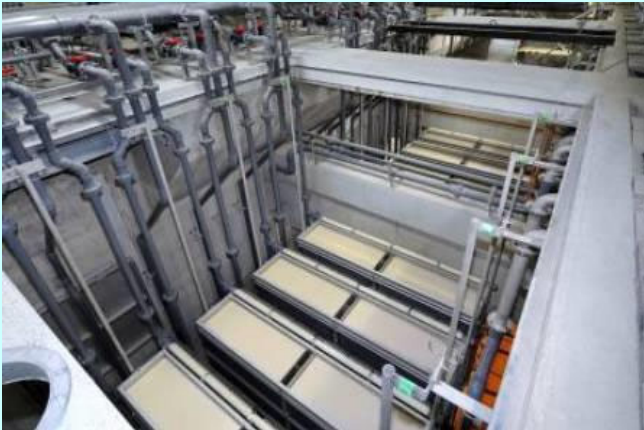
守山水処理センターの膜ろ過設備

- ◆ 送水量：0.046m³/秒
(4～10月において堀川へ送水)

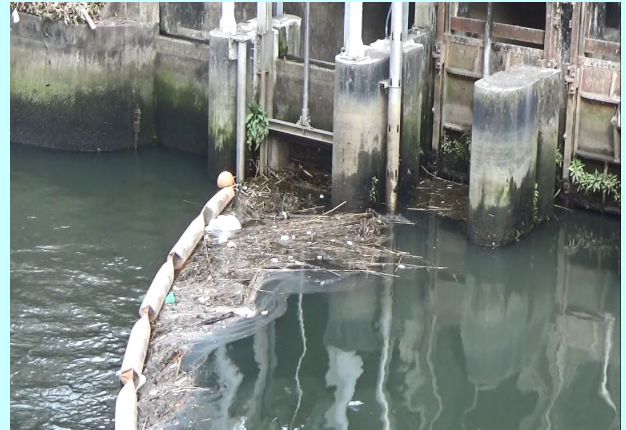
ごみを取り込む様子
(名城水処理センター)

- ◆ 除去実績(令和6年度)
可燃ごみ：1.5トン
不燃ごみ：0.05トン

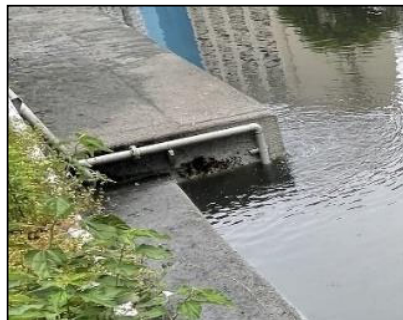
放流箇所の様子

井戸、親水空間を整備、
地下水の導水を開始(R6.12月～)
揚水量 240L/min

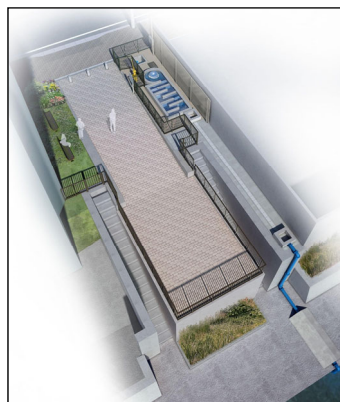
イメージ図

○ 記念橋環境井戸(仮称)⇒ (記念橋下流右岸) 計画揚水量 600L/min

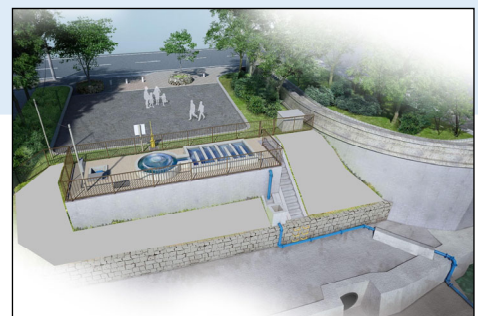
イメージ図

⇐ ○ 富士見橋環境井戸(仮称) (富士見橋上流右岸) 計画揚水量 360L/min
