# 木曽川の水は鍋屋上野浄水場をとおって堀川に流れています!!!

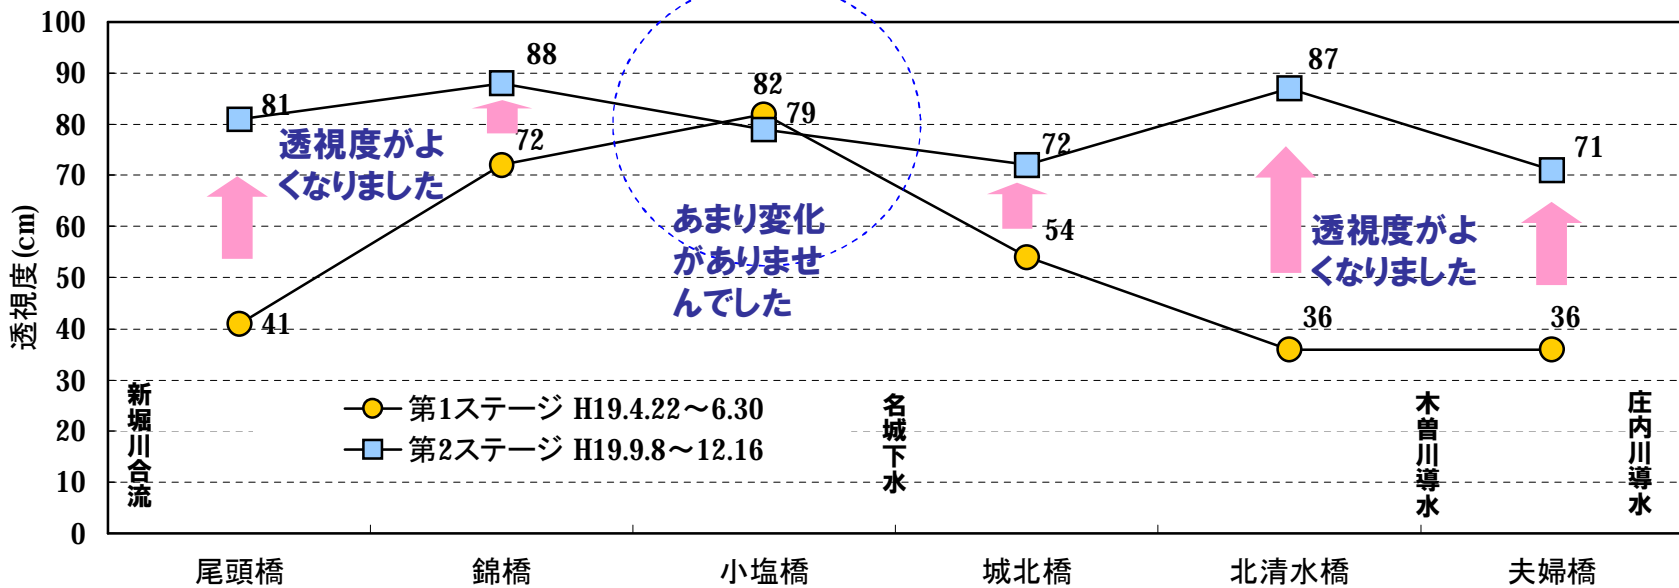
## ~透視度の縦断的な変化(主な地点の平均値:導水あり、降雨なし)~

第2ステージの主な地点の平均透視度は、小塩橋を除き、第1ステージよりも良くなりました。小塩橋の月別の平均透視度は、市環境局測定の前年度(平成18年度)の値よりも良い値でした。

注) 100cm以上の値は100cmとして平均した。

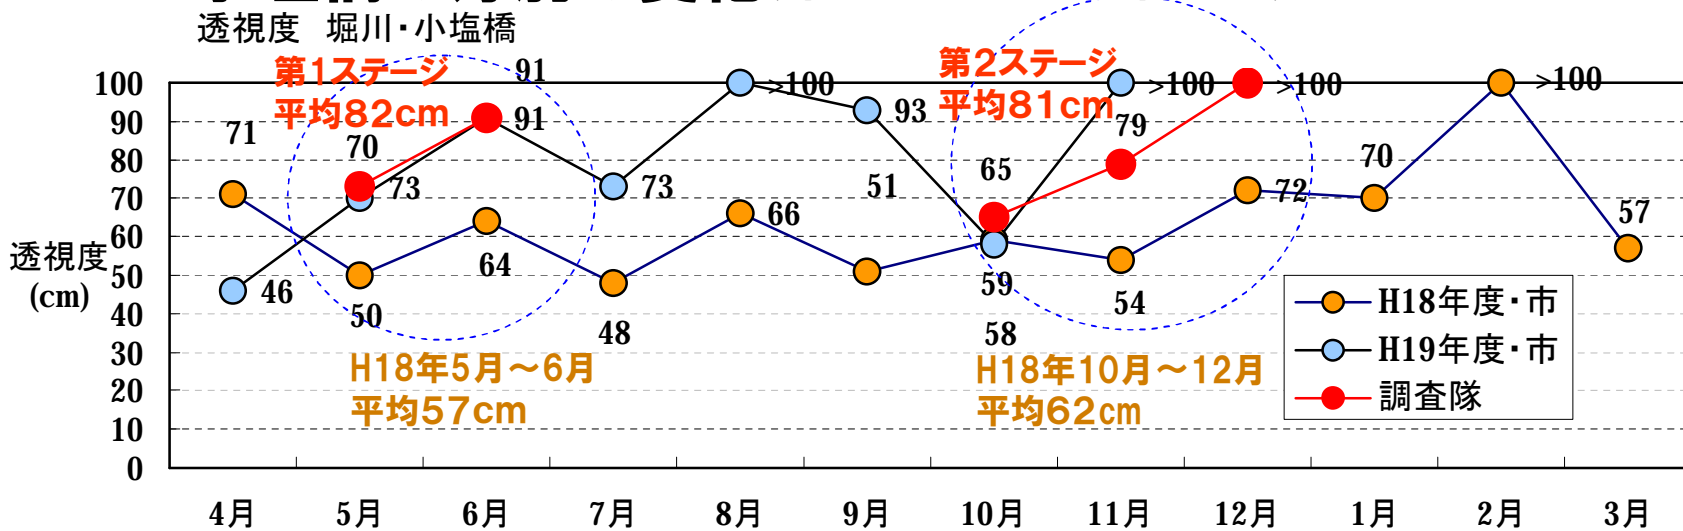
## ~小塩橋の月別の変化(平均値:導水あり、降雨なし)~

各ステージで小塩橋で調査の報告があった月のデータを整理しました。
